# GSV FV43 BIRKELAND - GYBERG MATJORDPLAN

## MATJORDPLAN

Oppdragsnavn **GSV Fv 43 Birkeland - Gyberg**  
Prosjekt nr. **1350061432-002**  
Mottaker **Hægebostad kommune**  
Dokument type **Rapport**  
Versjon **1.0**  
Dato **2025-10-03**  
Utført av **TOBY**  
Kontrollert av **MEWA**  
Godkjent av **IKFO**  
Beskrivelse **Matjordplan for riktig matjordhåndtering**

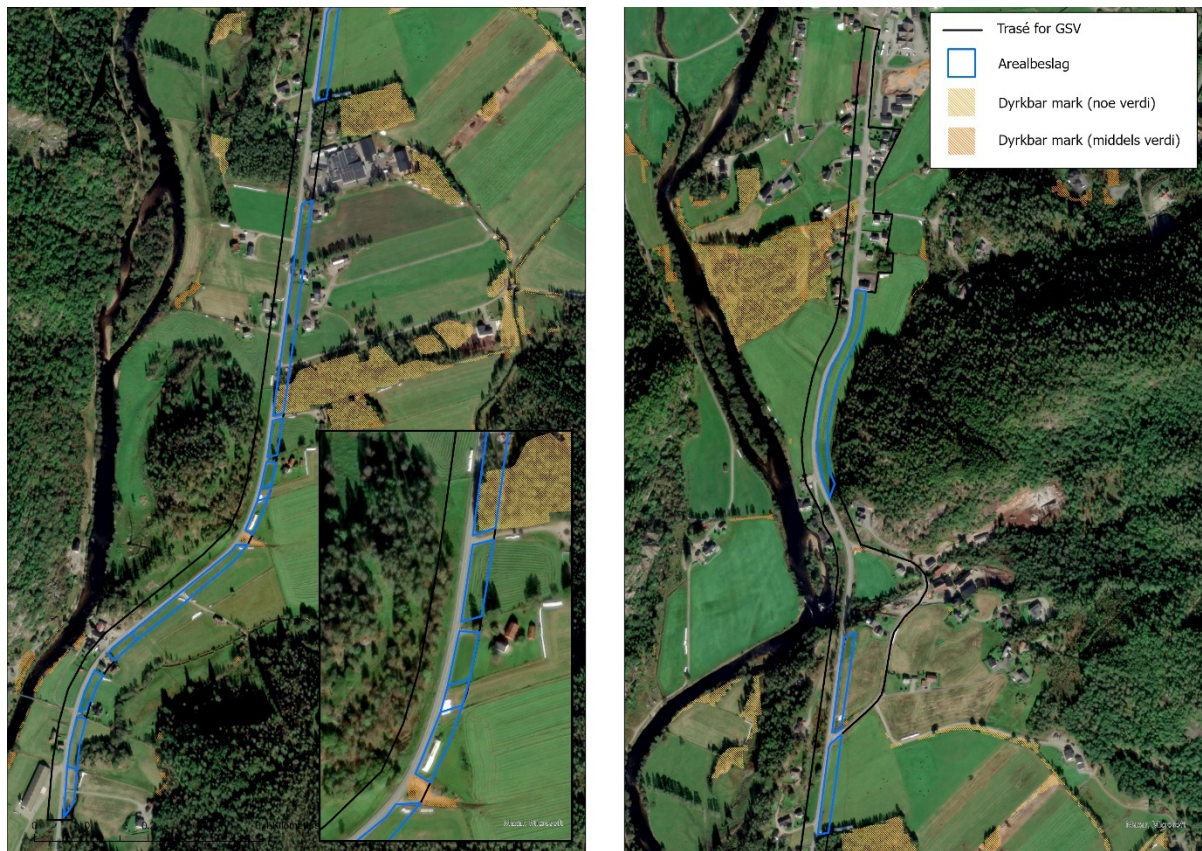
**Figur 2-1. Dyrkbar mark i tiltaksområdet. Tiltaket legger beslag på noe dyrka mark langs vegtraséen. Kilde: Geodata AS, Kartverket, Geovekst og kommunene.**

Arealer med dyrkbar mark ligger i tiltaksområdet, se figur 2-1. Ifølge landbruksavdelingen i Hægebostad kommune, er det hovedsakelig grovfôrproduksjon i hele kommunen.

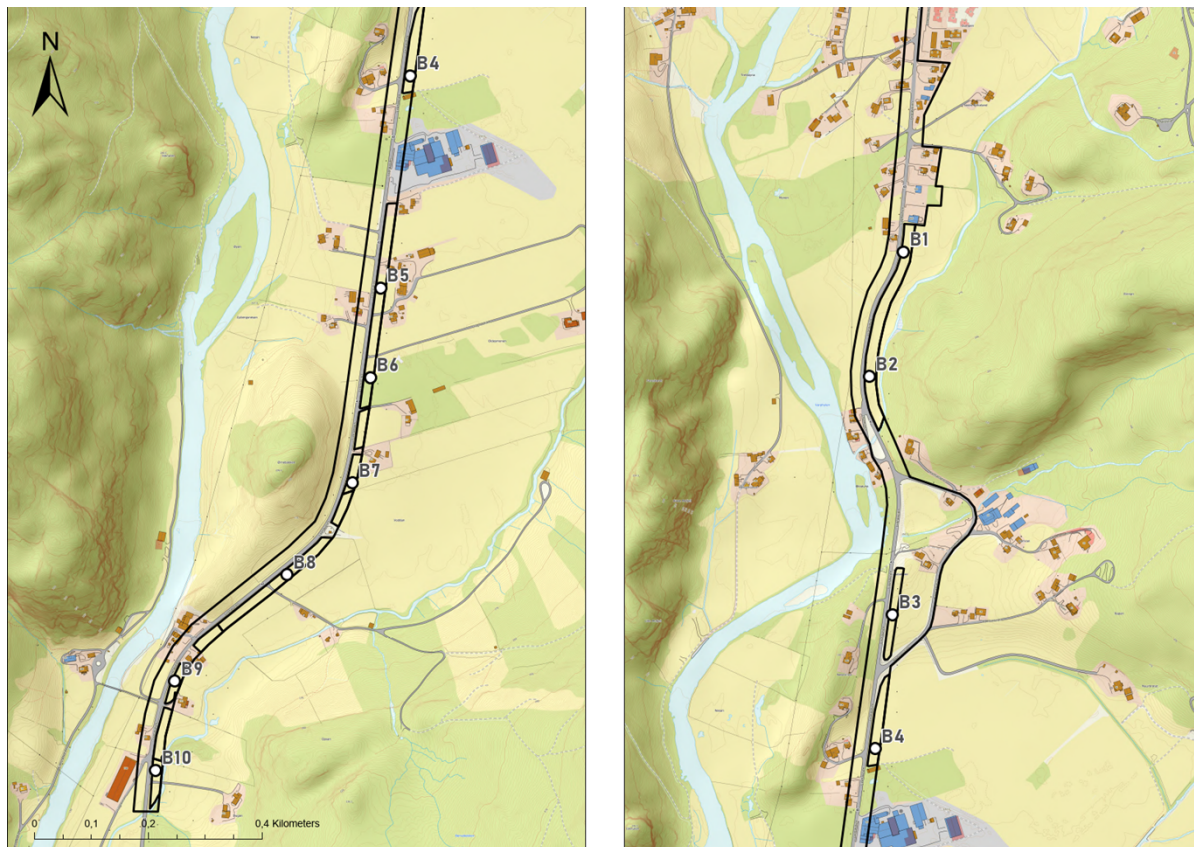
**Figur 2-3. Oversikt over borpunktene plassering i tiltaksområdet som går over dyrket mark. Kartgrunnlag: Geodata AS, Kartverket, Geovekst og kommunene.**

Det er gjennomført boring med håndbor på fulldyrka mark den 23. mai 2025 for kartlegging av jordsmonnskvalitet og mektigheten av de ulike sjiktene. Det ble boret ti steder (B1 – B10) ned til omtrent 0,5 meters dyp. Plassering av borhull er vist i figur 6.

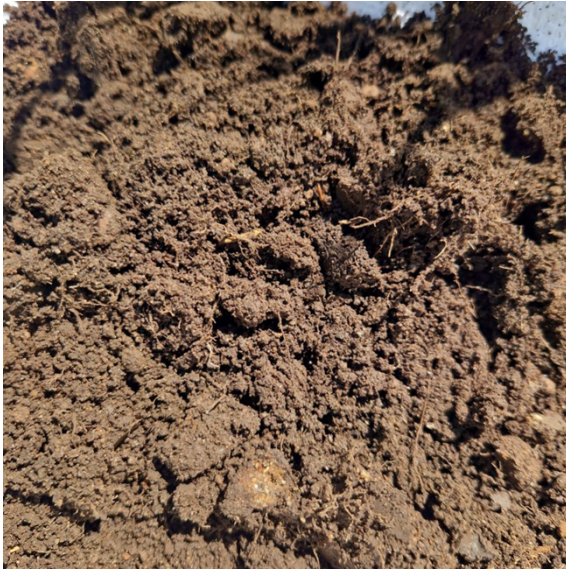
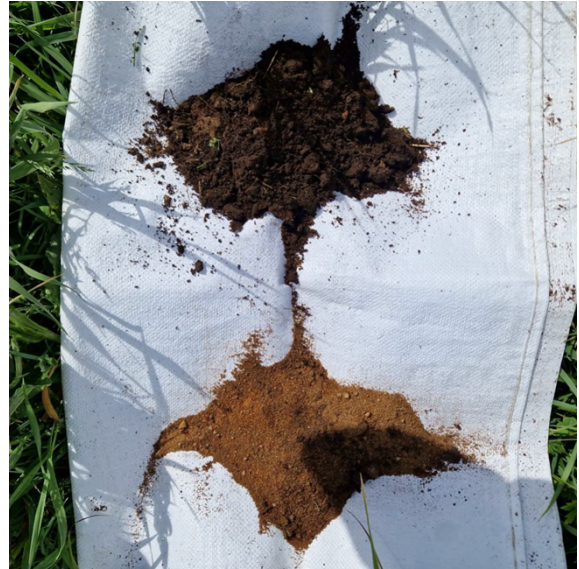
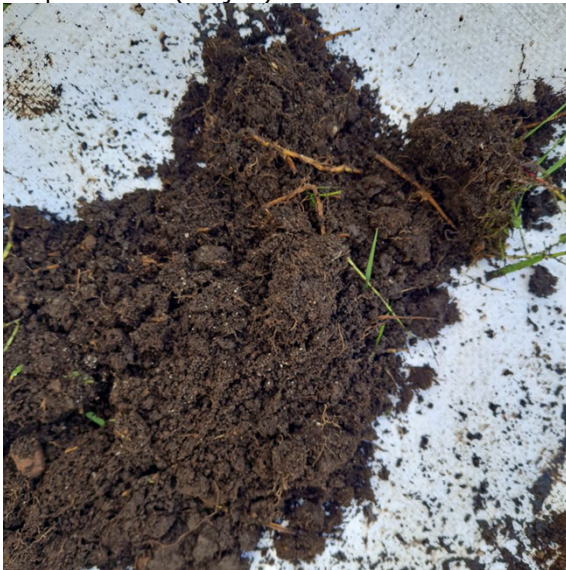
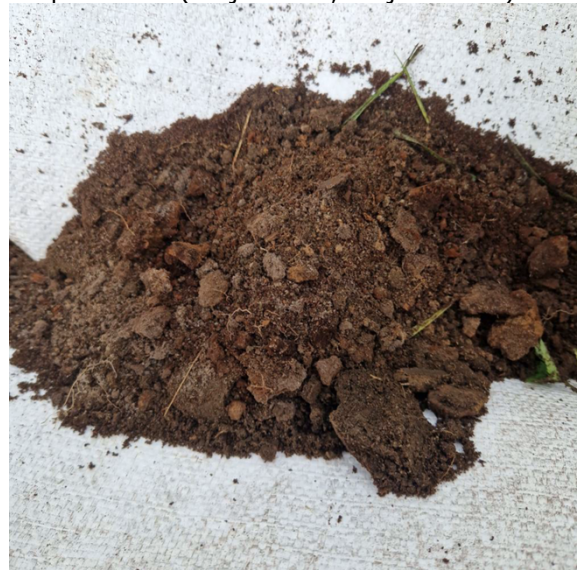
Borpunkt: B1 (A-sjikt)

Borpunkt: B4 (A-sjikt over, B-sjikt under)

Borpunkt: B5 (A-sjikt)

Borpunkt: B6 (B-sjikt)

**Figur 2-4. Bilder fra feltloggen. Foto: Rambøll, 2025.**

Figur 2-4 viser bilder av jordsmonnet fra A- og B-sjiktet i ulike prøvepunkter. A-sjiktet i punkt B1 har fin grynstruktur og planterøtter i all massen som er tatt opp fra borpunktet. Det er observert innslag av røde rustflekker, som indikerer at det er god luftveksling og drenering i jordsmonnet. Det er observert videre oksiderte masser i B-sjiktet, som indikerer selvdrenerende egenskaper, men også at jordsmonnet kan være tørkesvakt [8].

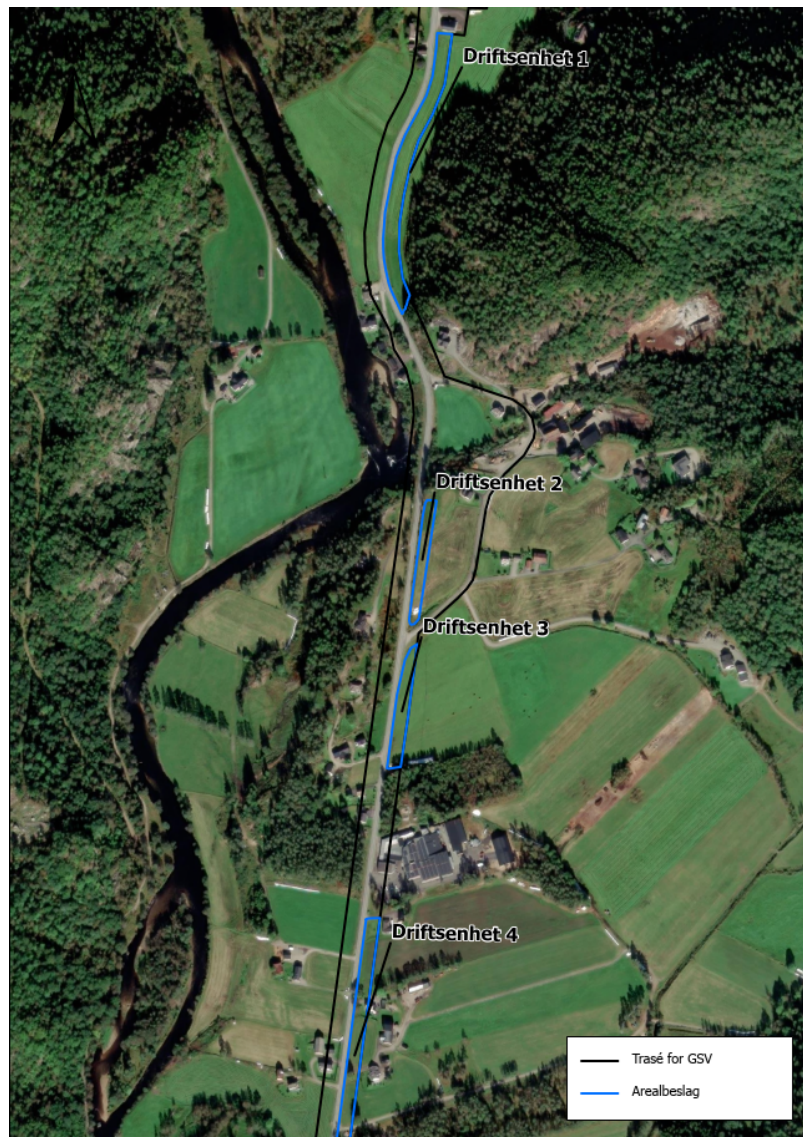
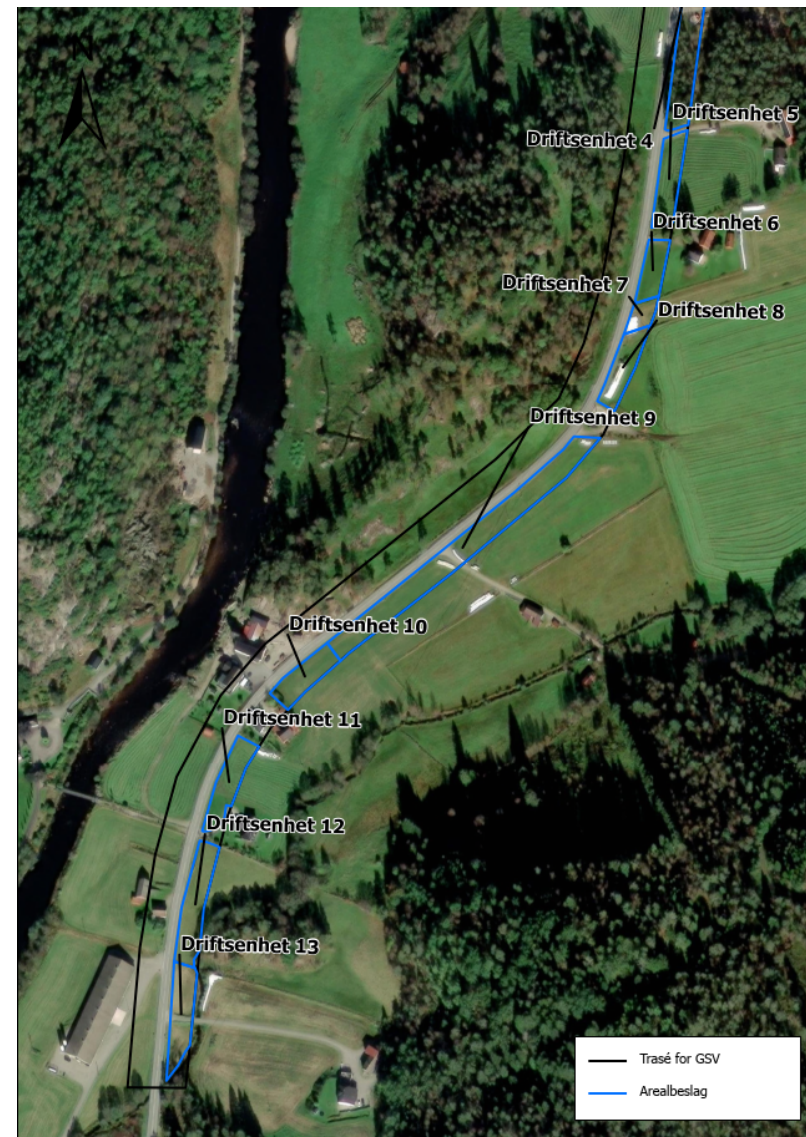
Figur 2-8. Driftsenheter med arealbeslag.

Basert på matjordkartleggingen og sjiktinndeling er det beregnet et estimat for matjordmassene som påvirkes av tiltaket. For hele området kombinert er det estimert at 6 400 m<sup>3</sup> matjord fra A-sjikt vil berøres av tiltaket. Beregnet beslag fra hver enkelt driftsenhet er presentert i tabell 2-3. Driftsenheter langs vegstrekningen er illustrert i figur 2-8.

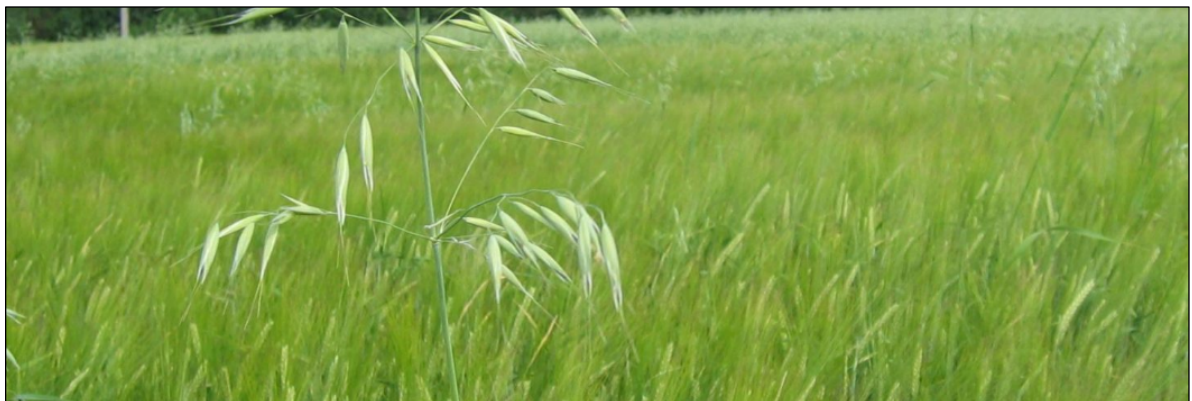
Figur 3-1: Floghavre. Kilde: Norsk landbruksrådgiving

Floghavre er til forveksling lik vanlig havre, men har mer åpne topper (risler) med slappe greiner [14], se figur 3-1. Stråene rager ofte over de andre kornplantene i åkeren. Floghavre er et ugras som er vurdert som så skadelig for norsk korndyrking at det er underlagt egen forskrift, floghavreforskriften, som skal hindre spredning av floghavre [11]. Mattilsynet er ansvarlig for et offentlig register over landbrukseiendommer hvor det påvises floghavre.

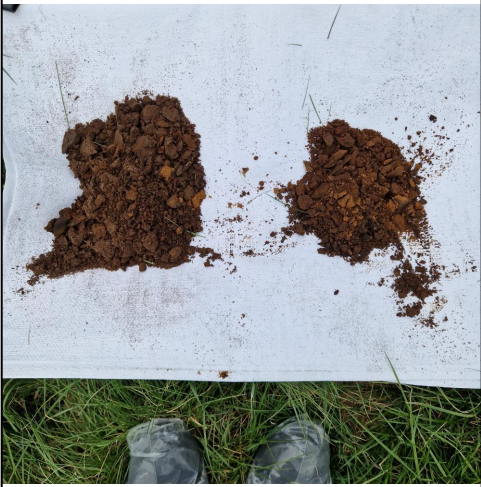
| Dybde (cm) | Prøve | Skisse jordprofil | Bilde jordprofil | Beskrivelse |
|---|---|---|---|---|
| 0 | B10- | | | <p><b>Massetype:</b></p> <p><b>Avfall:</b> Ikke observert</p> <p><b>Lukt:</b> Ikke registrert</p> <p><b>Gassmåling:</b> Ikke utført</p> <p><b>Vanninnslag:</b> Overvann; Nei<br/>Grunnvann; Nei</p> <p><b>Skifer:</b> Ikke observert</p> <p><b>Andre observasjoner:</b> A-sjiktmasser (v), B-sjiktmasser (h). Rødlig b-sjikt og langt mere sand. Mer organsik innhold i A. Grense ved 30 cm, dog noe diffus.</p> |

| Prøvepunkt | Gnr. / bnr. | Dybde | Grense mellom A og B-sjikt | Kommentarer |
|---|---|---|---|---|
| B10 | 13 / 10 | 50 cm | 30 cm | Rødlig B-sjikt. |

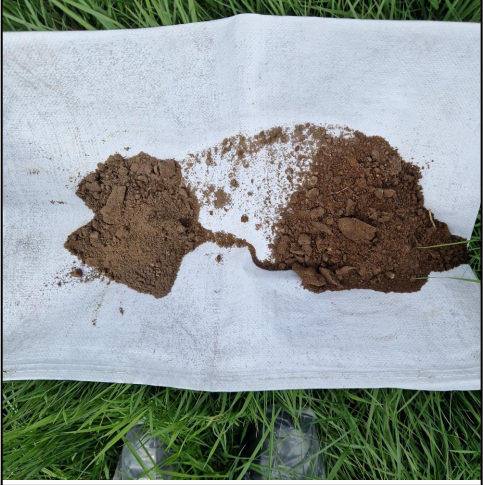
| Dybde (cm) | Prøve | Skisse jordprofil | Bilde jordprofil | Beskrivelse |
|---|---|---|---|---|
| 0 | B9- | | | <p><b>Massetype:</b></p> <p><b>Avfall:</b> Ikke observert</p> <p><b>Lukt:</b> Ikke registrert</p> <p><b>Gassmåling:</b> Ikke utført</p> <p><b>Vanninnslag:</b> Overvann; Nei<br/>Grunnvann; Nei</p> <p><b>Skifer:</b> Ikke observert</p> <p><b>Andre observasjoner:</b> A-sjiktmasser (v), B-sjiktmasser (h). Svært kompakt, stopp i syein ved 55 cm. Grense mellom A- og B-sjikt på 25 cm.</p> |

| Prøvepunkt | Gnr. / bnr. | Dybde | Grense mellom A og B-sjikt | Kommentarer |
|---|---|---|---|---|
| B9 | 13 / 2 | 55 cm | 25 cm | |

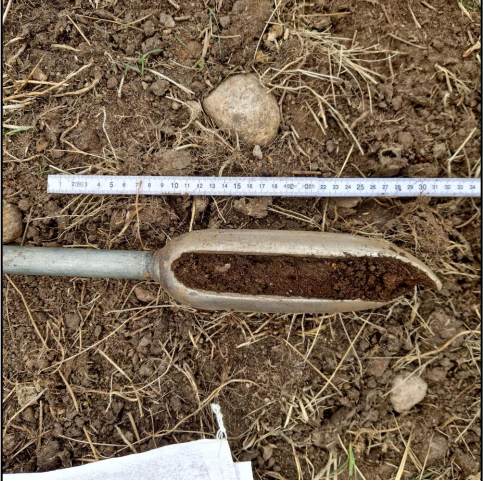
| Dybde (cm) | Prøve | Skisse jord-profil | Bilde jordprofil | Beskrivelse |
|---|---|---|---|---|
| 0 | B8- | | | <div> <div>Massetype:</div> <div></div> </div> <div> <div>Avfall:</div> <div>Ikke observert</div> </div> <div> <div>Lukt:</div> <div>Ikke registrert</div> </div> <div> <div>Gassmåling:</div> <div>Ikke utført</div> </div> <div> <div>Vanninnsig:</div> <div> <div>Overvann;    Nei</div> <div>Grunnvann;    Nei</div> </div> </div> <div> <div>Skifer:</div> <div>Ikke observert</div> </div> <div> <div>Andre observasjoner:</div> <div>Kun prøve av A-sjiktmasser. Grense ved 23 cm dybde. Forsøkt boret i 7 punkter, umiddelbar stopp i stein i antatt b-sjikt</div> </div> |

| Prøvepunkt | Gnr. / bnr. | Dybde | Grense mellom A og B-sjikt | Kommentarer |
|---|---|---|---|---|
| B8 | 13 / 4 | 30 cm | 23 cm | Stopp i stein. |

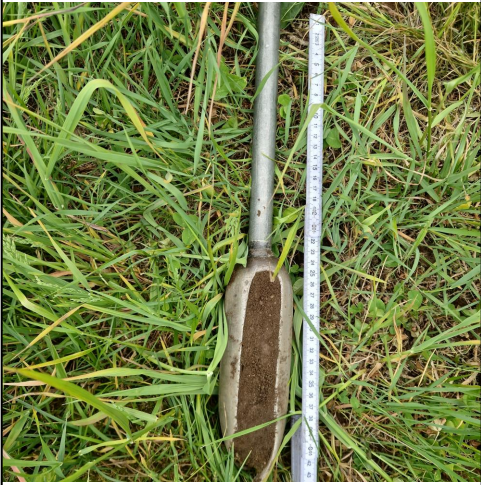
| Dybde (cm) | Prøve | Skisse jord-profil | Bilde jordprofil | Beskrivelse |
|---|---|---|---|---|
| 0 | B7- | | | <div> <div>Massetype:</div> <div></div> </div> <div> <div>Avfall:</div> <div>Ikke observert</div> </div> <div> <div>Lukt:</div> <div>Ikke registrert</div> </div> <div> <div>Gassmåling:</div> <div>Ikke utført</div> </div> <div> <div>Vanninnsig:</div> <div> <div>Overvann; Nei</div> <div>Grunnvann; Nei</div> </div> </div> <div> <div>Skifer:</div> <div>Ikke observert</div> </div> <div> <div>Andre observasjoner:</div> <div>Vanskelig å skilla A- og B-sjiktmasser, fullstendig stopp på cm 45 cm i 6 forsøk. Svært tørr jord med sandig størrelse.</div> </div> |

| Prøvepunkt | Gnr. / bnr. | Dybde | Grense mellom A og B-sjikt | Kommentarer |
|---|---|---|---|---|
| B7 | 13 / 41 | 43 cm | Vanskelig å skille sjikt | |

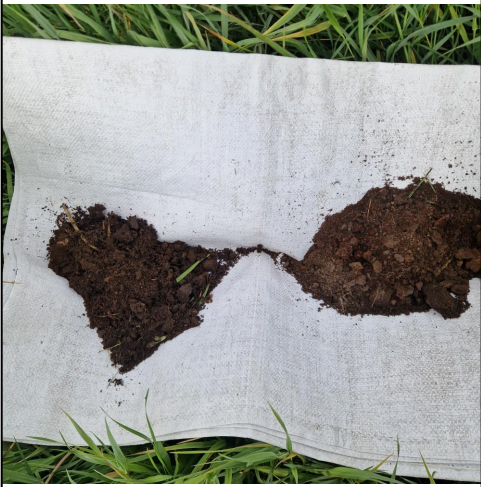
| Dybde (cm) | Prøve | Skisse jord-profil | Bilde jordprofil | Beskrivelse |
|---|---|---|---|---|
| 0 | B6- | | | <p><b>Massetype:</b></p> <p><b>Avfall:</b> Ikke observert</p> <p><b>Lukt:</b> Ikke registrert</p> <p><b>Gassmåling:</b> Ikke utført</p> <p><b>Vanninnsig:</b> Overvann; Nei<br/>Grunnvann; Nei</p> <p><b>Skifer:</b> Ikke observert</p> <p><b>Andre observasjoner:</b> A-sjikt (venstre). B-sjikt (høyre). Svært grov masse under 20 cm dyp. Skimter grense mellom A og B-sjikt ved 18 cm.</p> |

| Prøvepunkt | Gnr. / bnr. | Dybde | Grense mellom A og B-sjikt | Kommentarer |
|---|---|---|---|---|
| B6 | 13 / 53 | 50 cm | 18 cm | Svært grove masser i B-sjikt. |

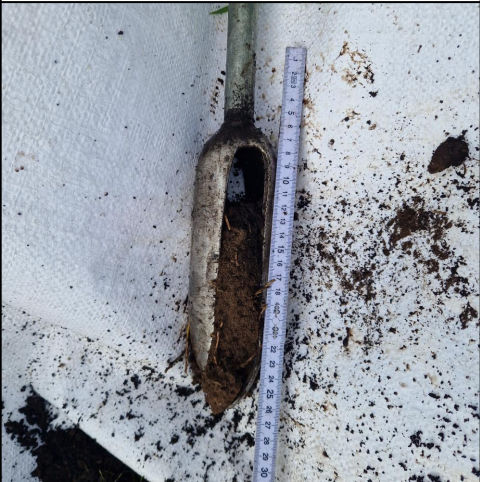
| Dybde (cm) | Prøve | Skisse jord-profil | Bilde jordprofil | Beskrivelse |
|---|---|---|---|---|
| 0 | B5- | | | <b>Massetype:</b><br><br><b>Avfall:</b> Ikke observert<br><b>Lukt:</b> Ikke registrert<br><b>Gassmåling:</b> Ikke utført<br><b>Vanninnsig:</b> Overvann; Nei<br>Grunnvann; Nei<br><b>Skifer:</b> Ikke observert<br><b>Andre observasjoner:</b> Gresnse mellom A-sjikt og B-sjikt ved 18 cm. Svært mørk fare i A-sjikt. Stopp i stein. |

| Prøvepunkt | Gnr. / bnr. | Dybde | Grense mellom A og B-sjikt | Kommentarer |
|---|---|---|---|---|
| B5 | 13 / 28 | 40 cm | 18 cm | Stopp i stein. |

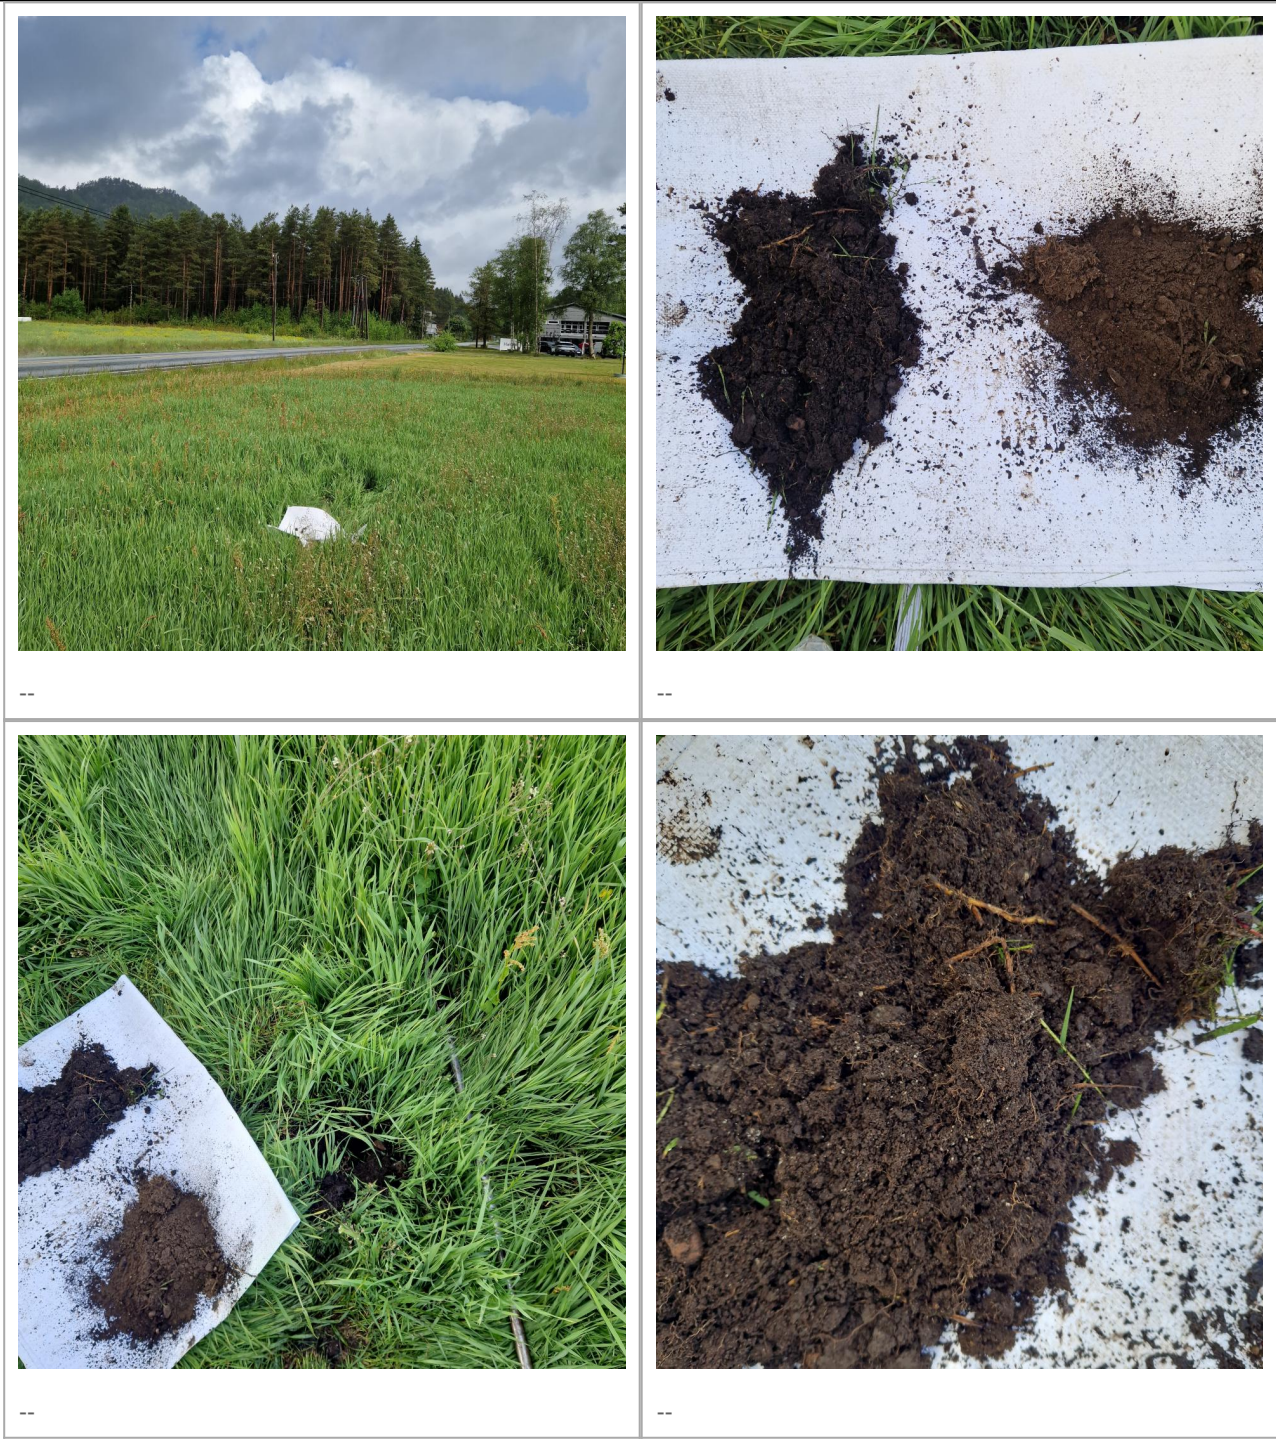
Feltpersonell: Johannes Ekre Værforhold: Sol Dato: 05/26/2025  
 Punktnavn: B4 Dekke på overflaten: Gress Metode: \_\_\_\_\_  
 Coor: 0, 0

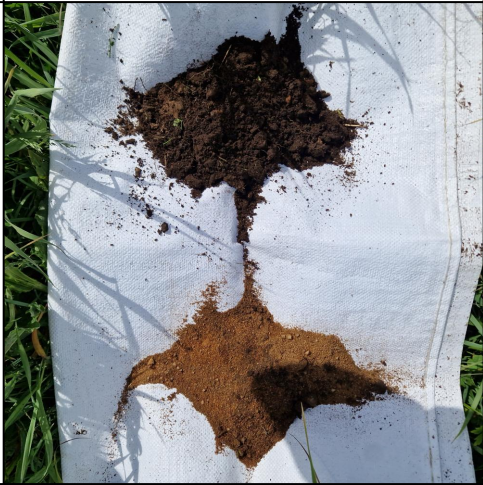
| Dybde (cm) | Prøve | Skisse jord-profil | Bilde jordprofil | Beskrivelse |
|---|---|---|---|---|
| 0 | B4- | | | <p><b>Massetype:</b></p> <p><b>Avfall:</b> Ikke observert</p> <p><b>Lukt:</b> Ikke registrert</p> <p><b>Gassmåling:</b> Ikke utført</p> <p><b>Vanninnsig:</b> Overvann; Nei<br/>Grunnvann; Nei</p> <p><b>Skifer:</b> Ikke observert</p> <p><b>Andre observasjoner:</b> Grense mellom A- og B-sjik ved 18 cm. Oksidert sand i B-sjikt. Noe små stein.</p> |

| Prøvepunkt | Gnr. / bnr. | Dybde | Grense mellom A og B-sjikt | Kommentarer |
|---|---|---|---|---|
| B4 | 13 / 23 | 50 cm | 18 cm | Noe små stein. |

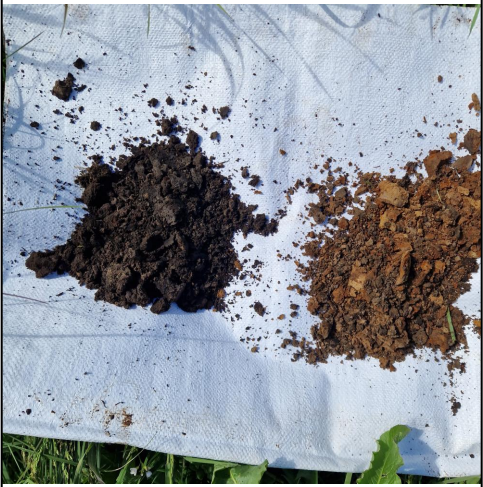
| Dybde (cm) | Prøve | Skisse jord-profil | Bilde jordprofil | Beskrivelse |
|---|---|---|---|---|
| 0 | B3- | | | <p><b>Massetype:</b></p> <p><b>Avfall:</b> Ikke observert</p> <p><b>Lukt:</b> Ikke registrert</p> <p><b>Gassmåling:</b> Ikke utført</p> <p><b>Vanninnslag:</b> Overvann; Nei<br/>Grunnvann; Nei</p> <p><b>Skifer:</b> Ikke observert</p> <p><b>Andre observasjoner:</b> Grense A- og B-sjikt ved 24 cm. Tydelig grunnfjell i dagen i enkelte punkter. Silt- størrelse med noe leire i A-sjikt. Ingen stein.</p> |

| Prøvepunkt | Gnr. / bnr. | Dybde | Grense mellom A og B-sjikt | Kommentarer |
|---|---|---|---|---|
| B3 | 13 / 30 | 60 cm | 24 cm | Tydelig grunnfjell i dagen enkelte steder. Ingen stein. |

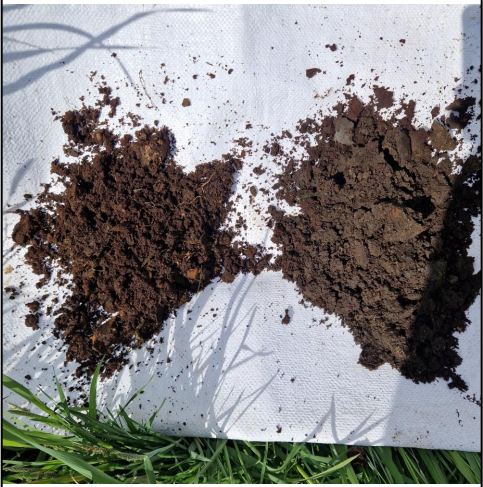
| Dybde (cm) | Prøve | Skisse jord-profil | Bilde jordprofil | Beskrivelse |
|---|---|---|---|---|
| 0 | B2- | | | <div> <div>Massetype:</div> <div></div> </div> <div> <div>Avfall:</div> <div>Ikke observert</div> </div> <div> <div>Lukt:</div> <div>Ikke registrert</div> </div> <div> <div>Gassmåling:</div> <div>Ikke utført</div> </div> <div> <div>Vanninnsig:</div> <div> <div>Overvann;    Nei</div> <div>Grunnvann;    Nei</div> </div> </div> <div> <div>Skifer:</div> <div>Ikke observert</div> </div> <div> <div>Andre observasjoner:</div> <div>Kan skimte en overgang i sjikt ved 22 cm dyp, der siltinnholdet øker og pakningsgraden er høyere! Også en overgang mellom brun til svart farge.</div> </div> |

| Prøvepunkt | Gnr. / bnr. | Dybde | Grense mellom A og B-sjikt | Kommentarer |
|---|---|---|---|---|
| B2 | 25 / 12 | 60 cm | 22 cm | Høyere siltinnhold og pakningsgrad i B-sjikt. |

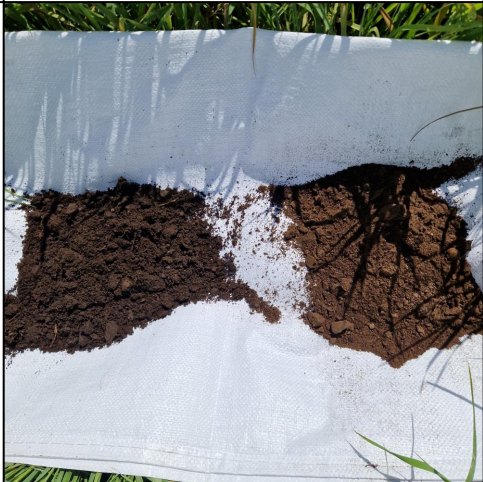
| Dybde (cm) | Prøve | Skisse jord-profil | Bilde jordprofil | Beskrivelse |
|---|---|---|---|---|
| 0 | B1- | | | <b>Massetype:</b><br><br><b>Avfall:</b> Ikke observert<br><b>Lukt:</b> Ikke registrert<br><b>Gassmåling:</b> Ikke utført<br><b>Vanninnsig:</b> Overvann; Nei<br>Grunnvann; Nei<br><b>Skifer:</b> Ikke observert<br><b>Andre observasjoner:</b> Tydelig grense ved 17 cm, overgang til siltig sand, noe oksidert. |

| Prøvepunkt | Gnr. / bnr. | Dybde | Grense mellom A og B-sjikt | Kommentarer |
|---|---|---|---|---|
| B1 | 25 / 12 | 50 cm | 17 cm | |

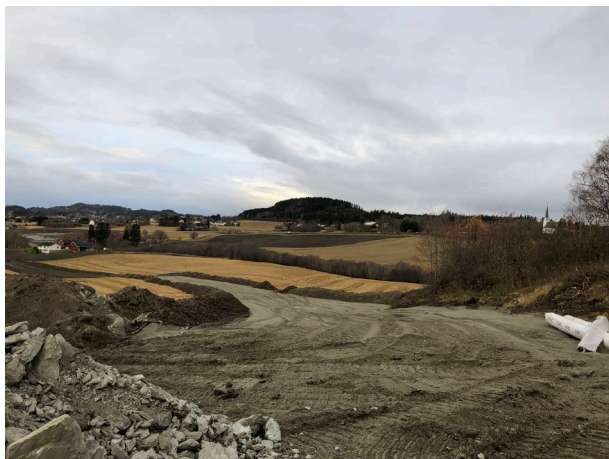
Figur 1: Ploglaget er tatt av til siden, og "steinmel" er lagt på undergrunnsjorda (B-sjiktet).

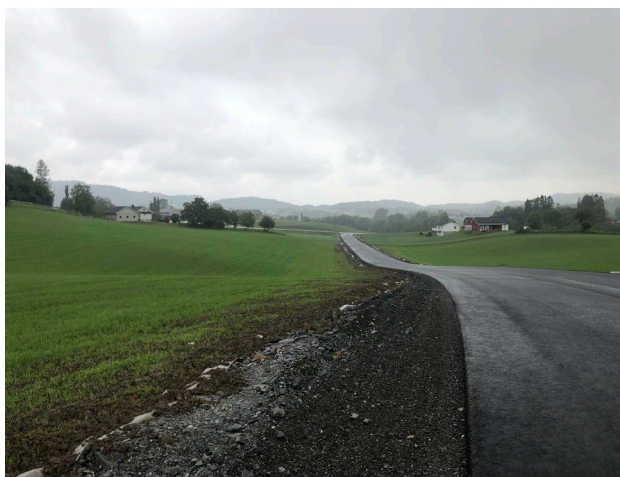
Figur 2: Første vekstsesong. Asfaltert anleggsveg med duk som går helt ut til siden.
